## Uuemõisa pargi põhjaosa muinsuskaitse eritingimused detailplaneeringule

Uuemõisa, Haapsalu linn, Läänemaa

Kooskõlastatud muinsuskaitseameti menetluskomisjoni poolt  
protokolliga nr 429 12.05.2020

Töö nr. 48-2020

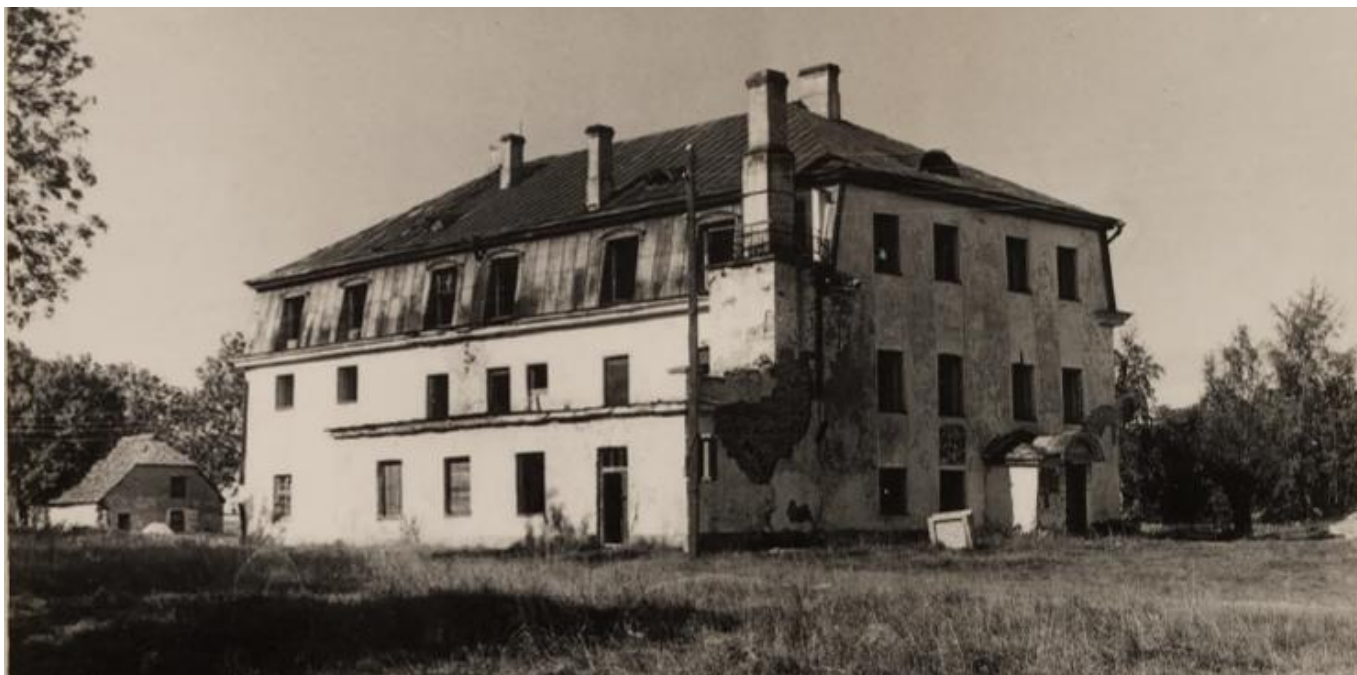
Valitsejamaja lõunapoolne külg 1976. aastal. Taamal on tänapäevaks hävinud paekivist sepapaja hoone.

Valitsejamaja on võrdlemisi suur, kahekordne ja kogu ulatuses väljaehitatud mansardkorrusega kivihoone, mis kaetud murd-poolkelpkatusega. Hoone kõrgus on 14,61 m maapinnast. Varasemalt on samas asukohas asunud mõisa viinaköök. Valitsejamaja võib lugeda veel varaklassitsistlikuks hooneks XVIII saj. lõpust, mida on rekonstrueeritud ja täiendatud ilmselt XIX saj lõpul. 1976. aastal oli hoone maha jäetud, kuid üldiselt rahuldavas seisundis. 1997. aastaks paigaldati uus katus ning teostatud fassaaditöid. Tänapäeval on hoone seisukord hea. Hoone on 2006. a lõppenud remont-restaureerimise käigus kohandatud korterelamuks.

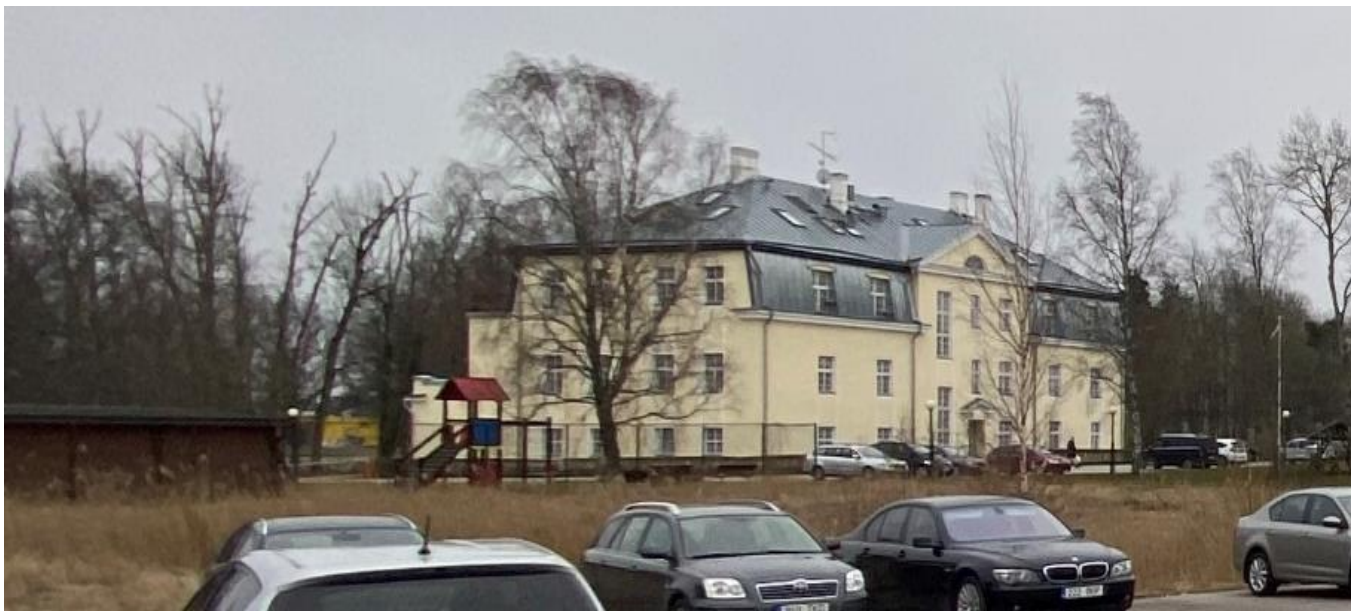
Valitsejamaja põhjakülg, aprill 2020.

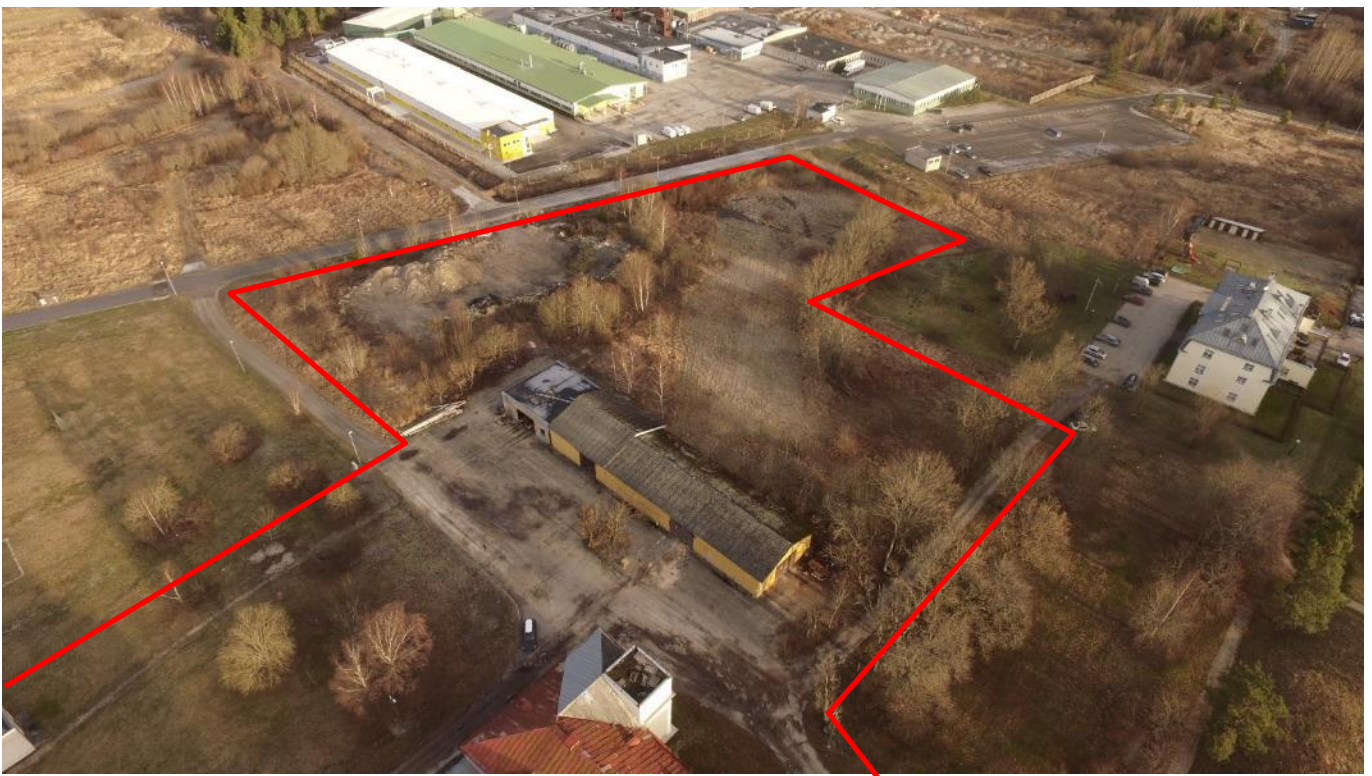
Vaade planeeringuala idaküljele, jaanuar 2020. Punasega on markeeritud planeeringuala piir. Paremal on näha valitsejamaja ning all nurgas peahoone idanurk. Keskul all asuvad lammutamisele kuuluvad endised tootmishooned. Keskul üleval on Haapsalu Uksetehase tootmishooned.

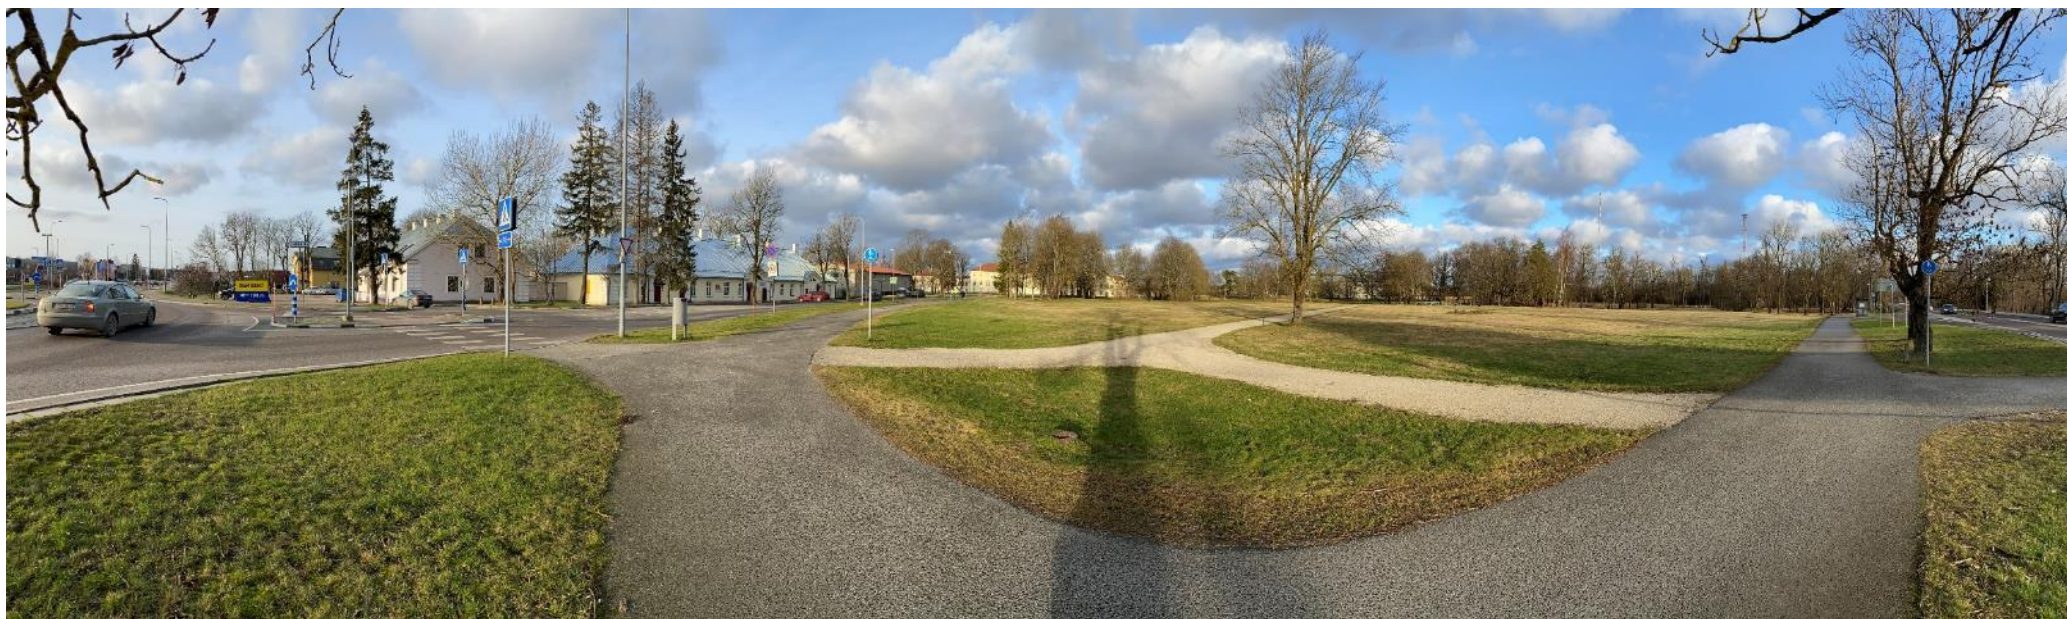
Foto 1 Vaade planeeringualale Ääsmäe-Haapsalu-Rohuküla mnt-I oleva ringristmiku juurest

Nõukogudeaegsete istutuste tõttu on peahoone esine niivõrd kinni kasvanud, et maanteelt vaadates on mõisa kompleksi kuuluvate hoonete nagu valitsejamaja ja peahoone asukohad vaevumärgatavad (foto 1).

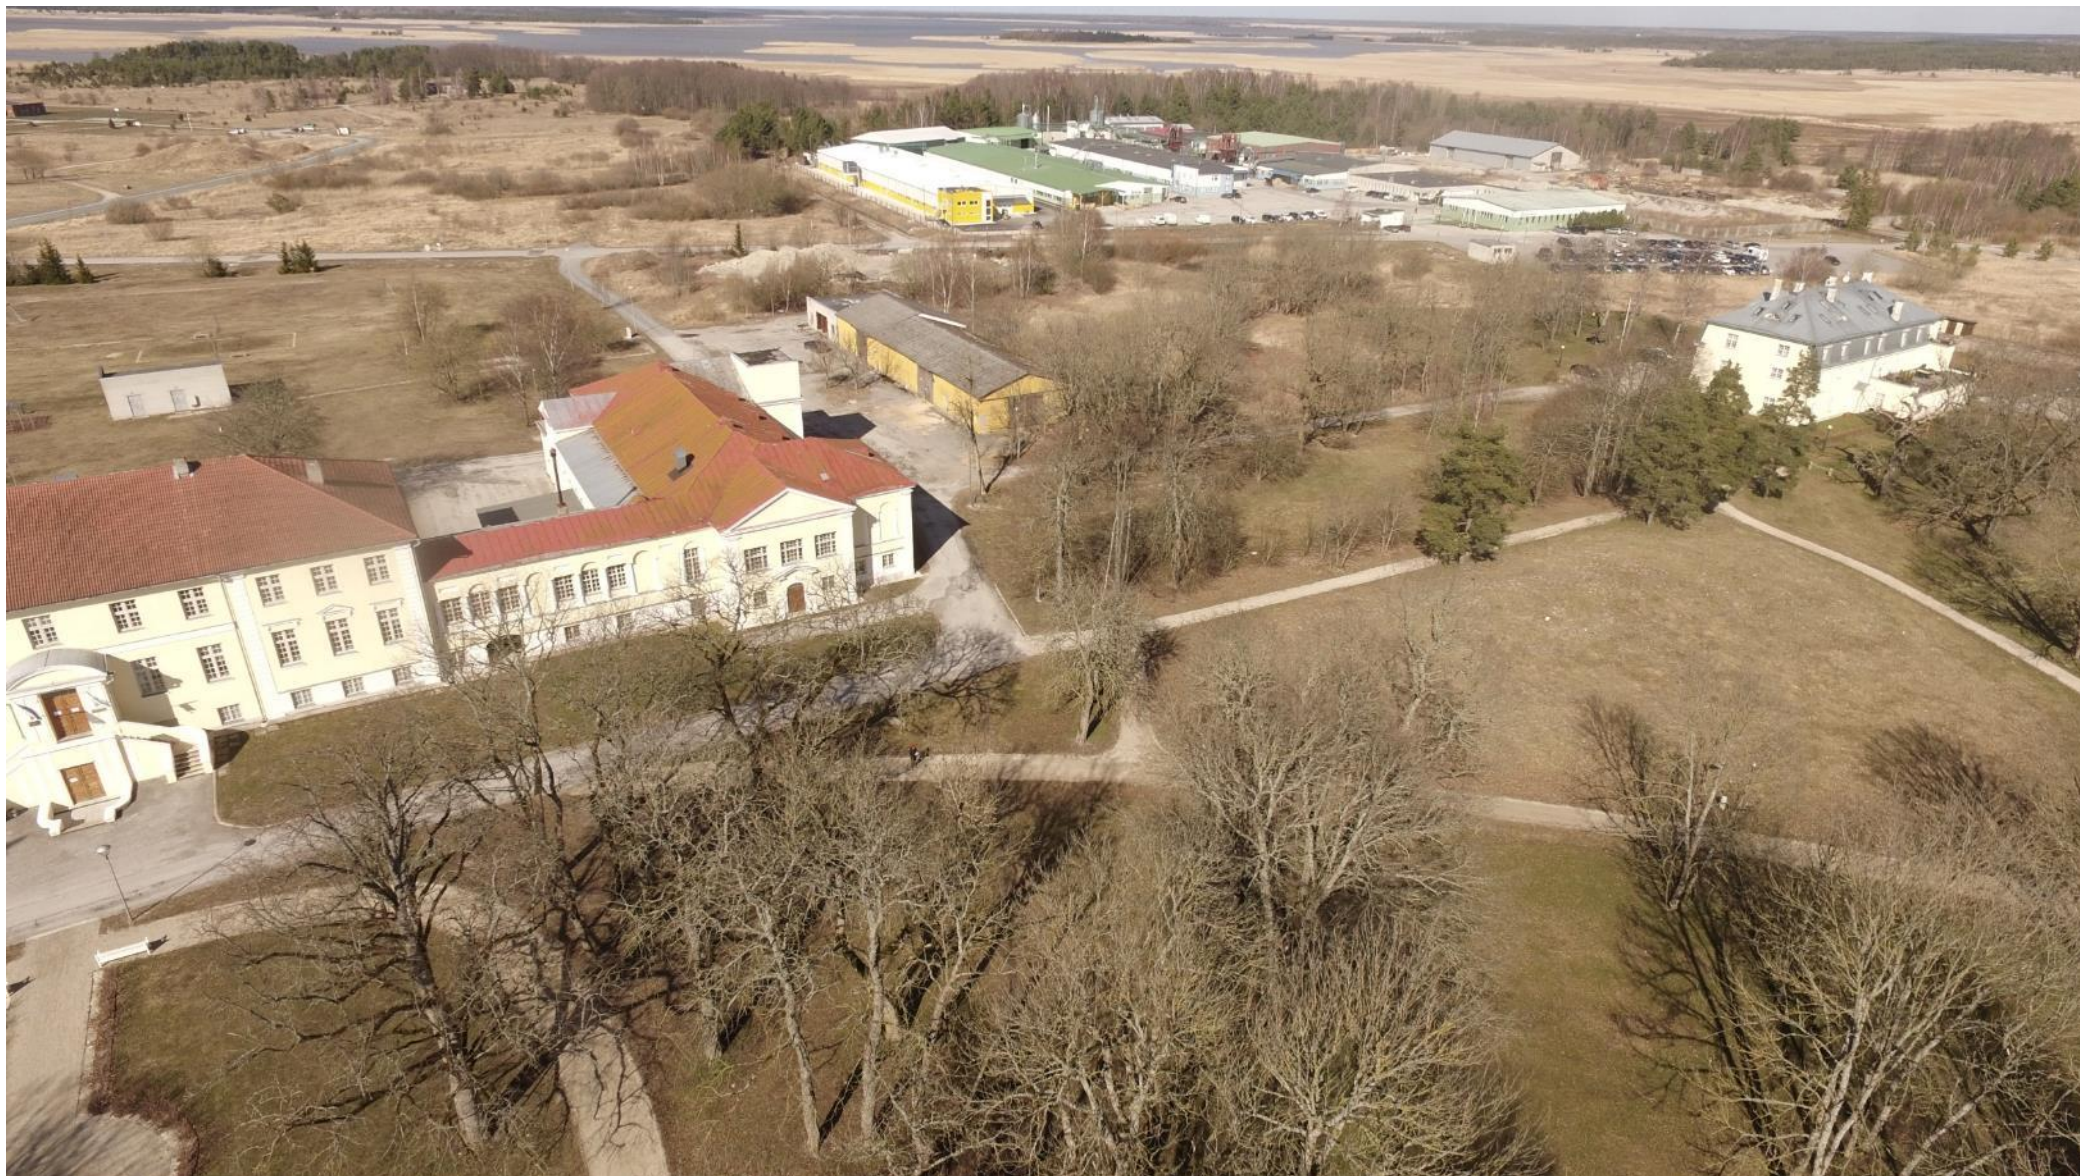
Foto 2 Vaade mõisapargi põhjaalale ning mõisahoonest Tagalaele

Vaadet merele rikub peahoonest põhjas paiknev silikaattellistest elektri alajaam. Peahoonest kirdesse jääb mõisakompleksi sobimatu silikaattellistest puidutööstushoone (foto 2). Valitsejamajast sissesõidutee alguse suunas diagonaalselt üle muruplatsi avanevad pikad vaated. Poolavatud vaated avanevad maanteelt ja jalgrattateelt teenijatemaja suunas.

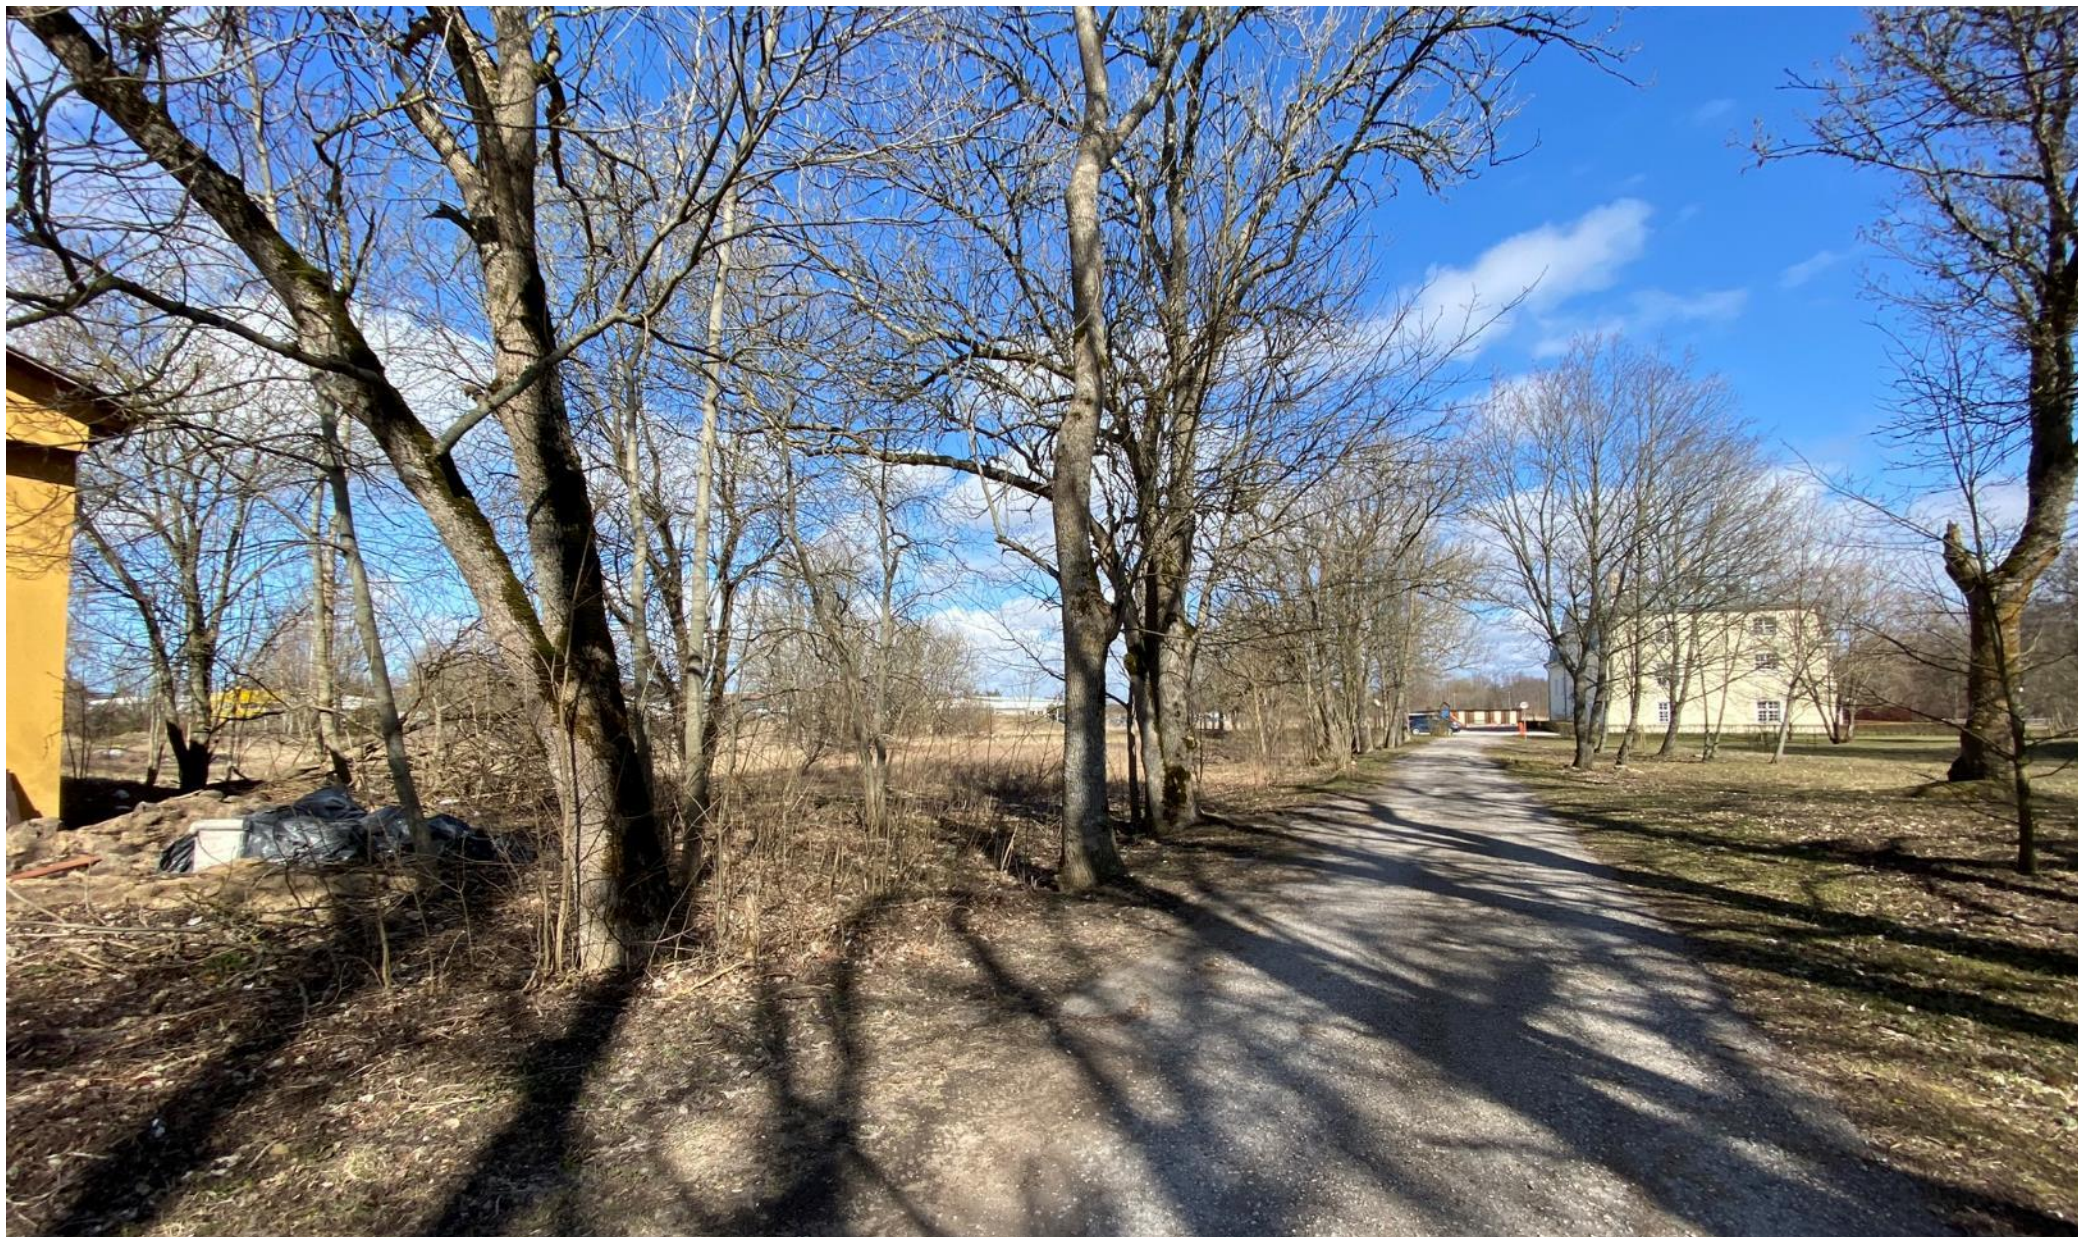
Foto 3 Vaade pikki Reketi tn valitsejamaja poole

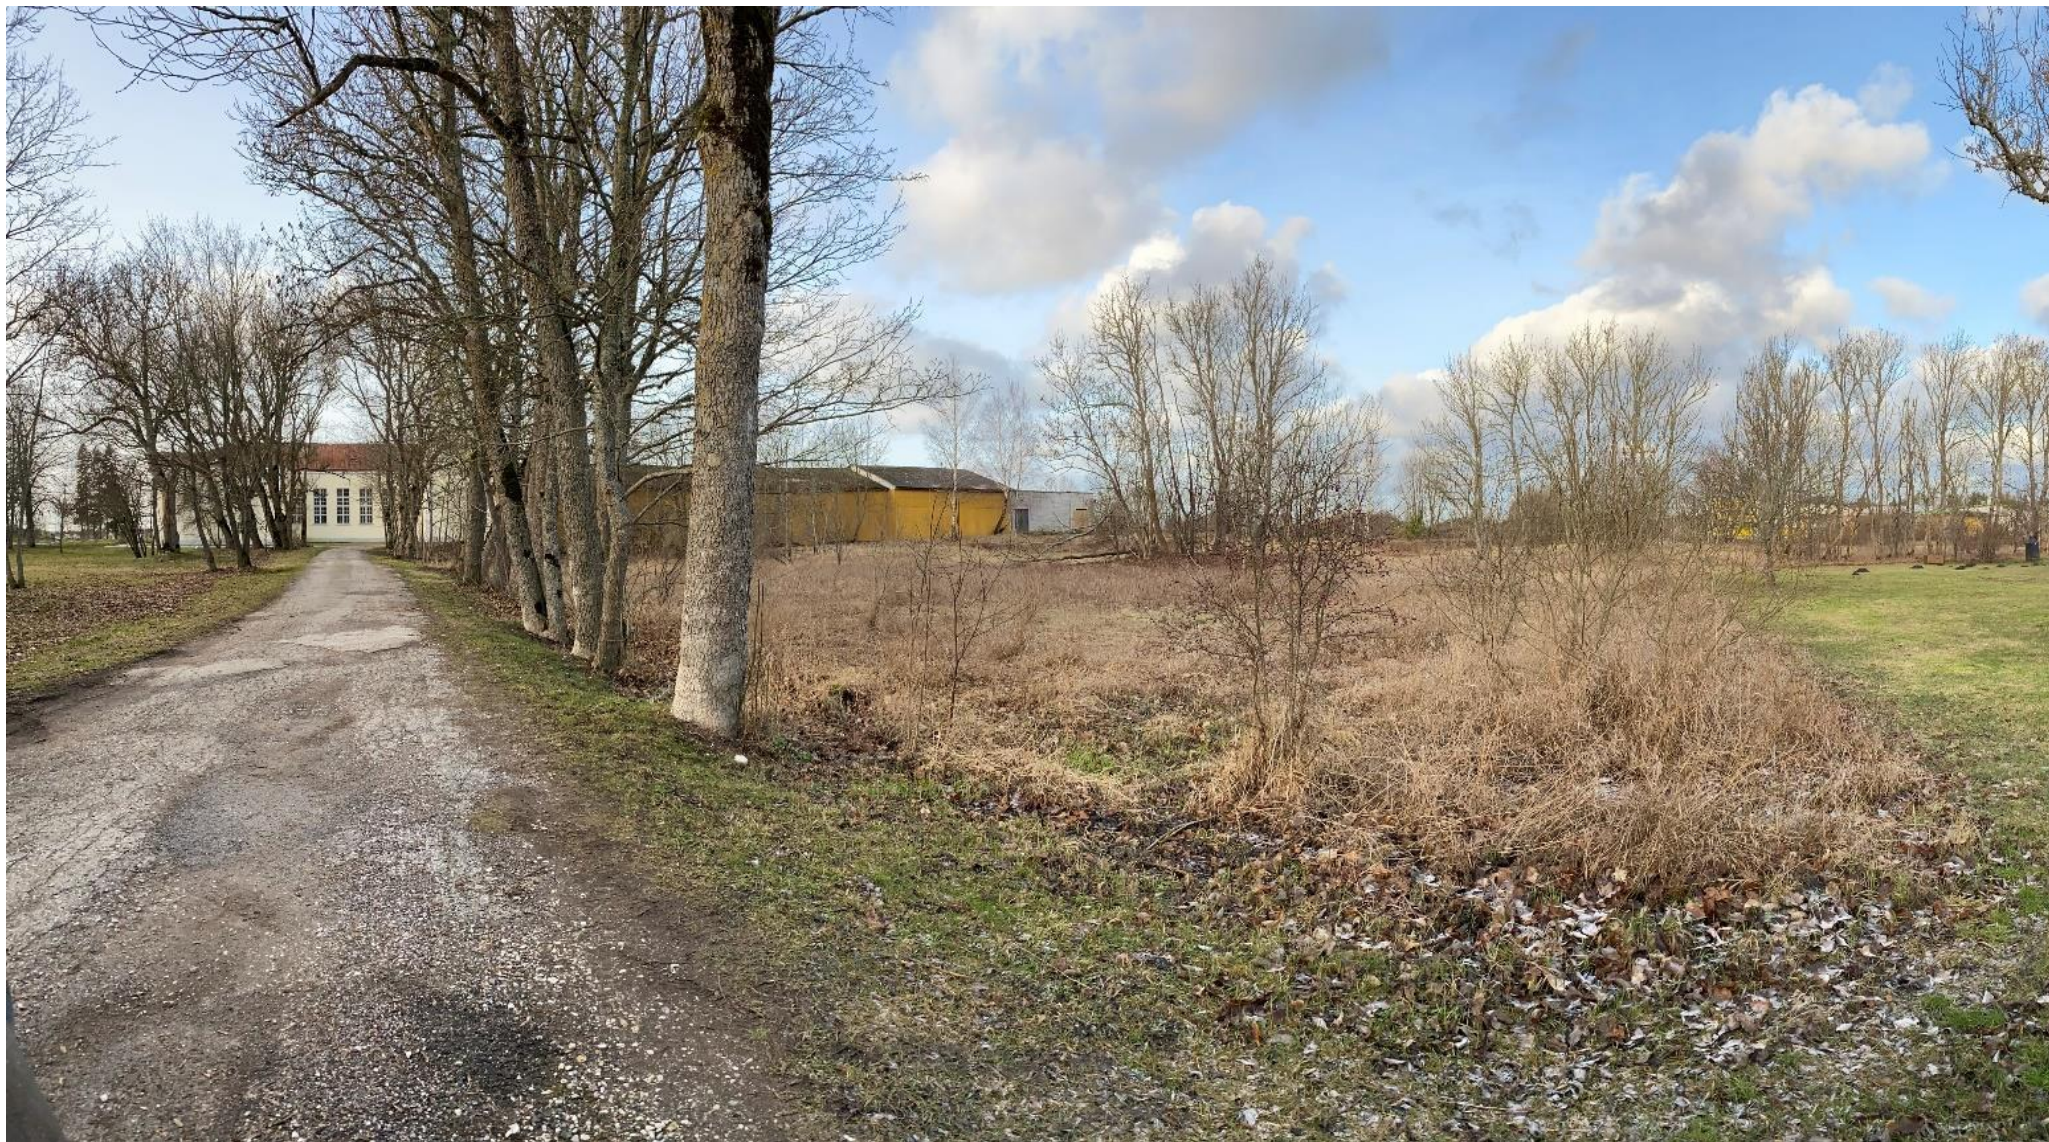
Foto 4 - vaade planeeringualale valitsemaja poolt, jaanuar 2020.

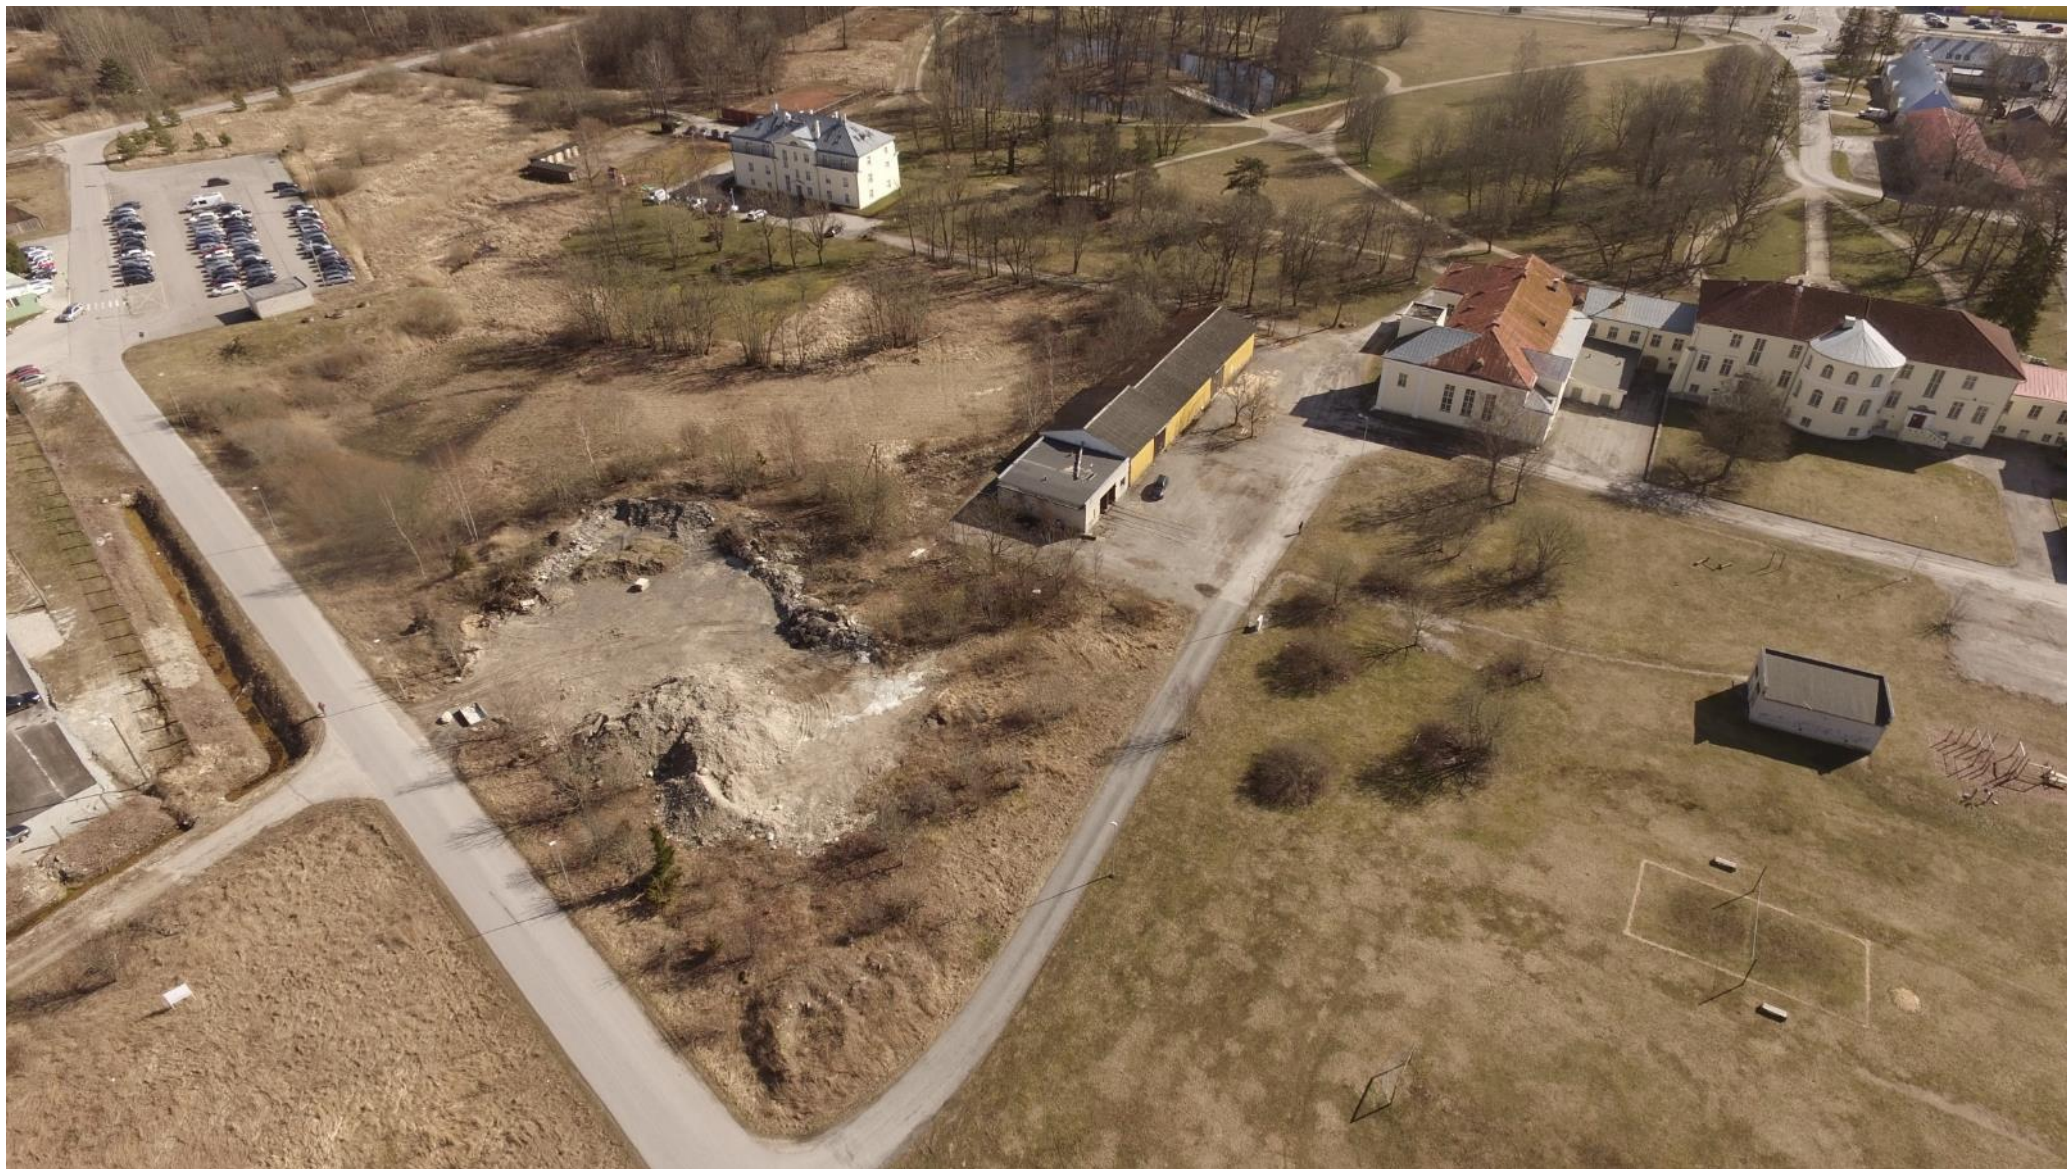
Foto 5 - vaade planeeringualale Masti tn kohalt, aprill 2020.

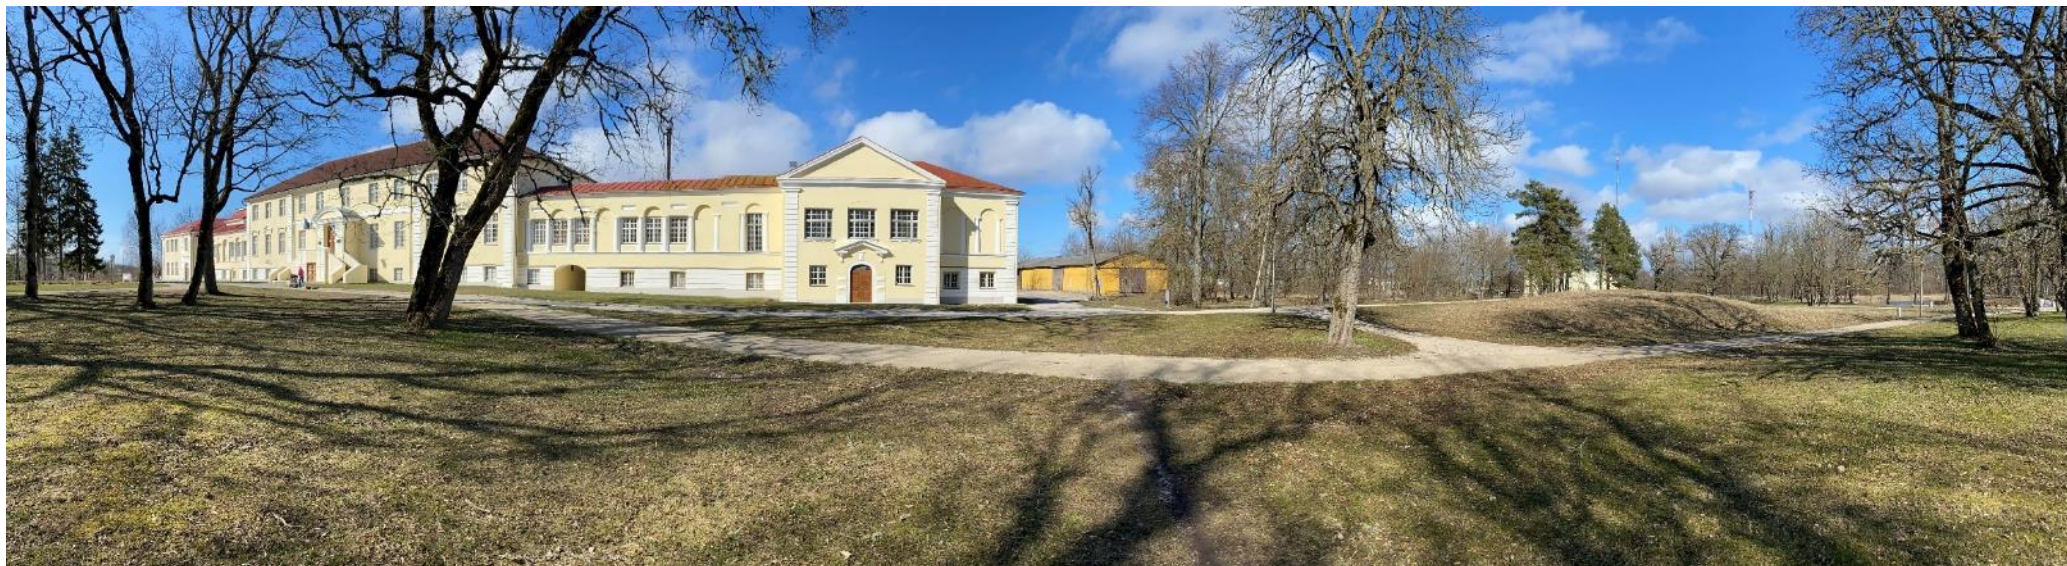
Foto 7 – Vasakule jääb Uuemõisa mõisa peahoone esifassaad ja paremale planeeringuala, aprill 2020.

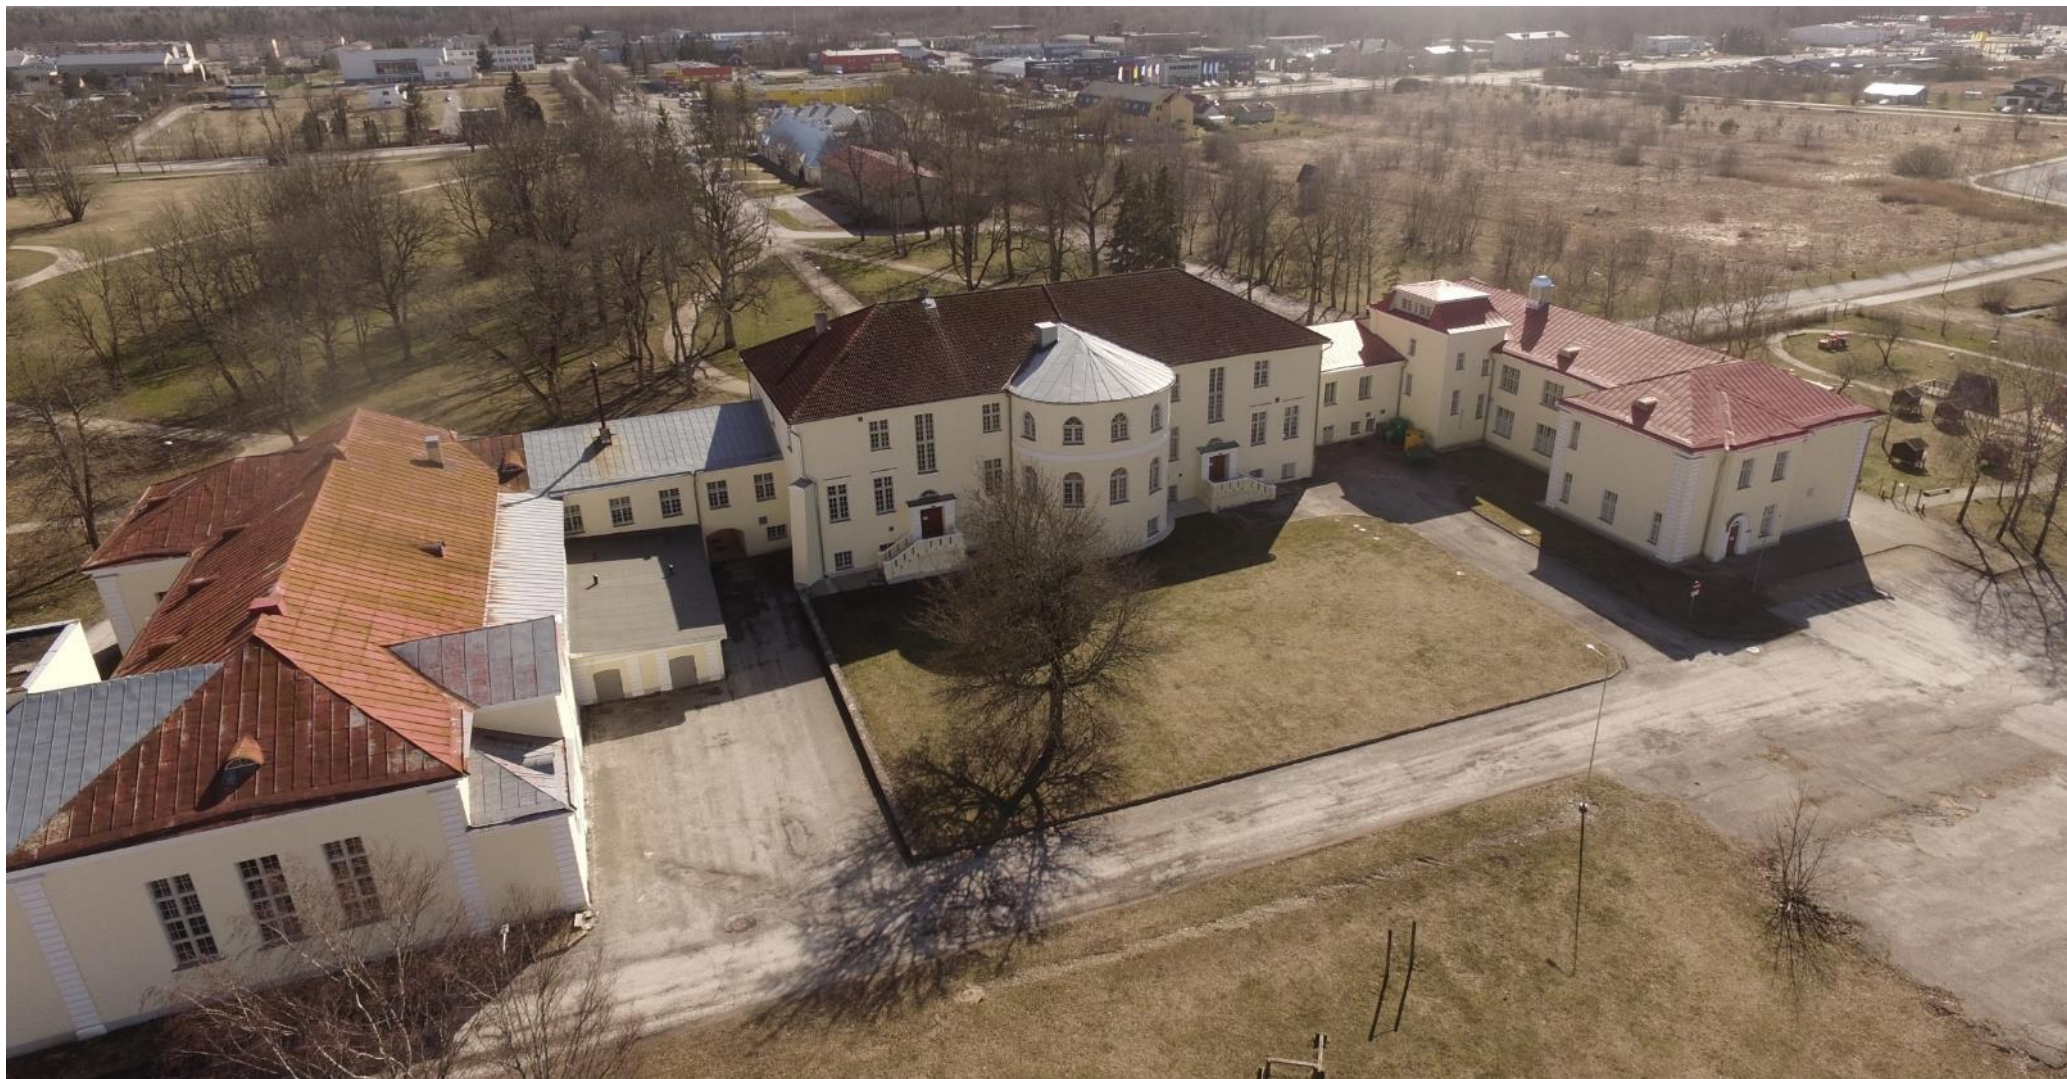
Foto 8 – Vaade Uuemõisa mõisa peahoone tagumisele fassaadile ja mõisapargile esifassaadi ees, aprill 2020.

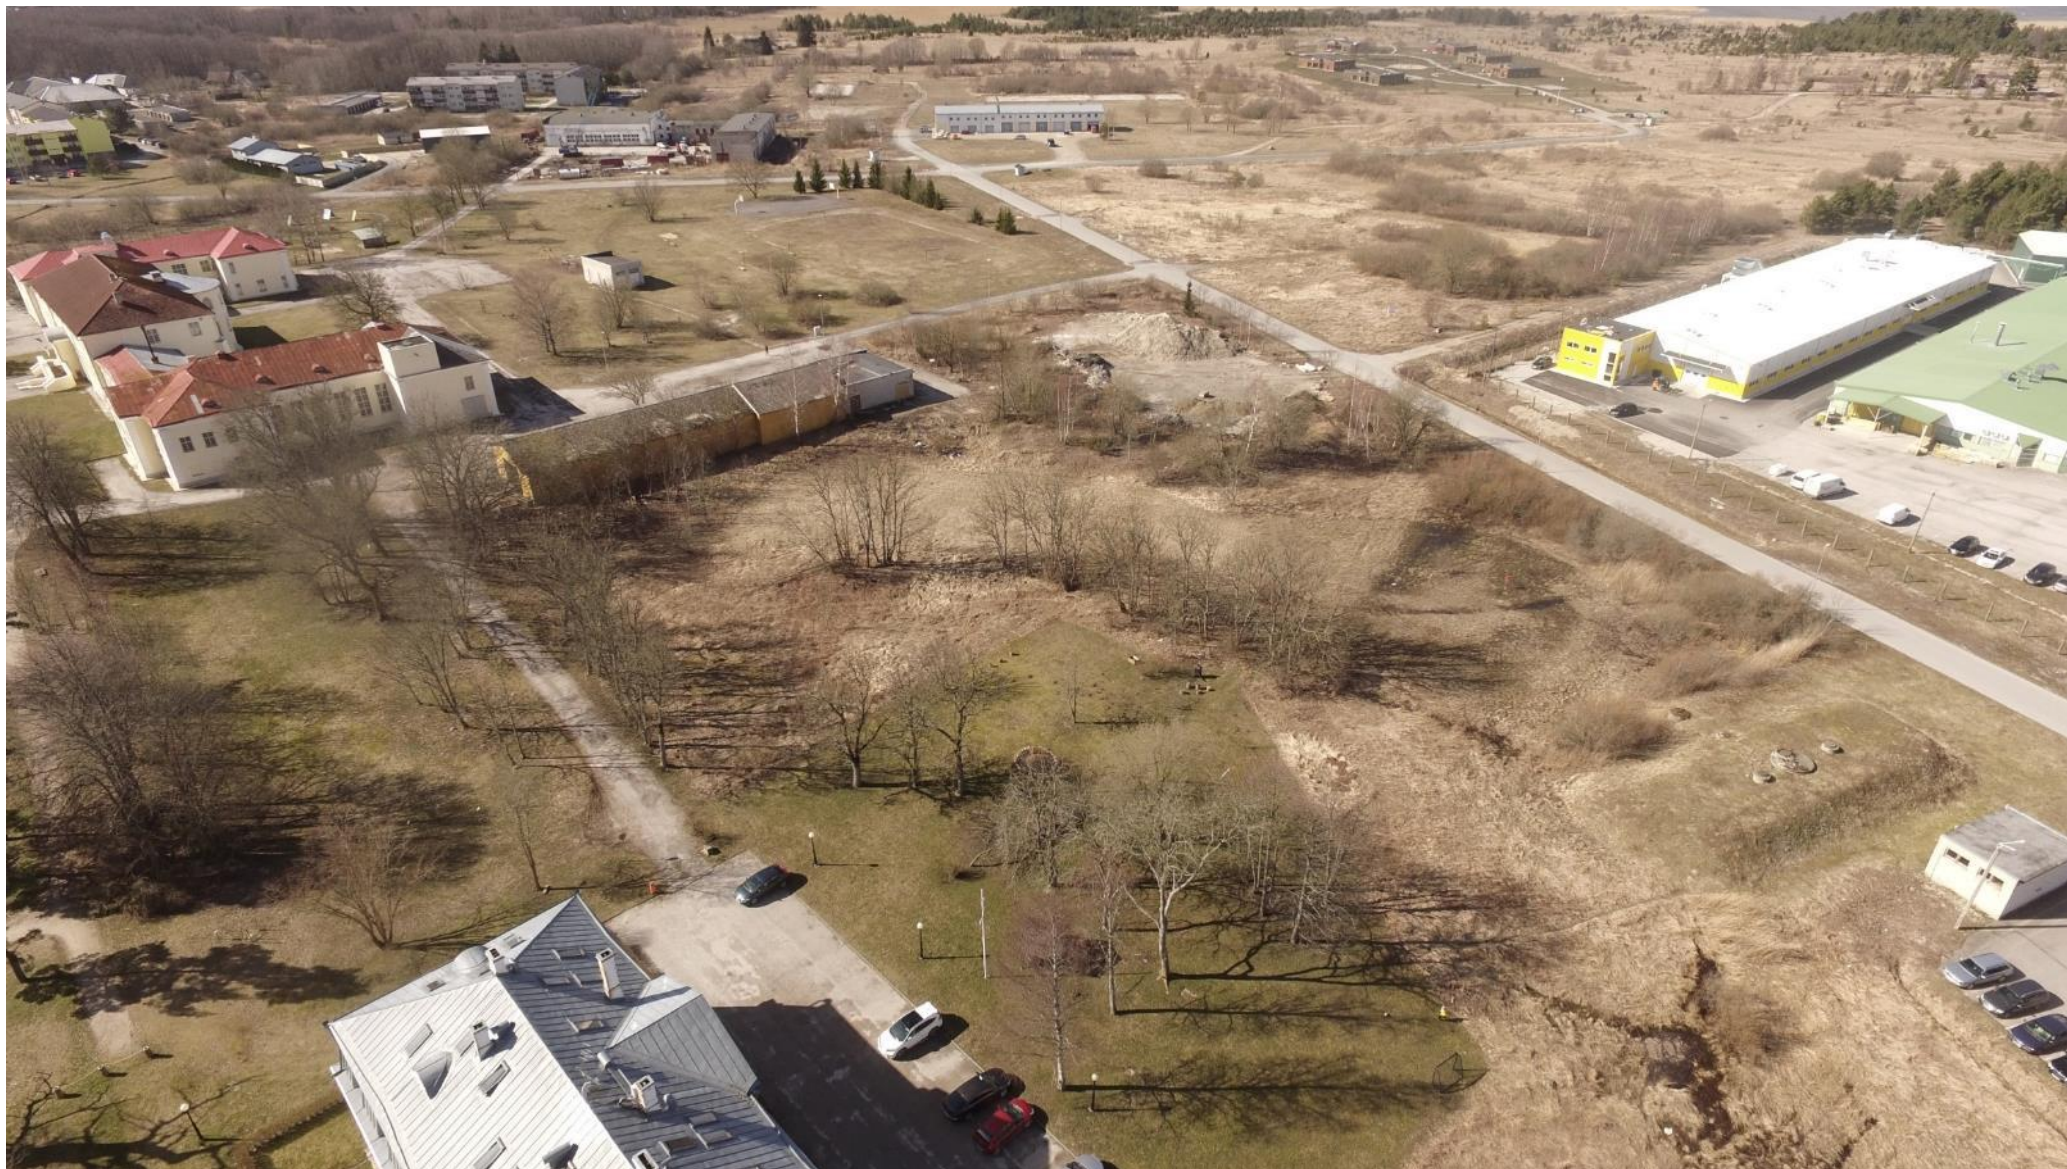
Foto 9 – Vaade planeerinalale Uuemõisa mõisa valitsejamaja kohalt – idast läänepoole, aprill 2020.

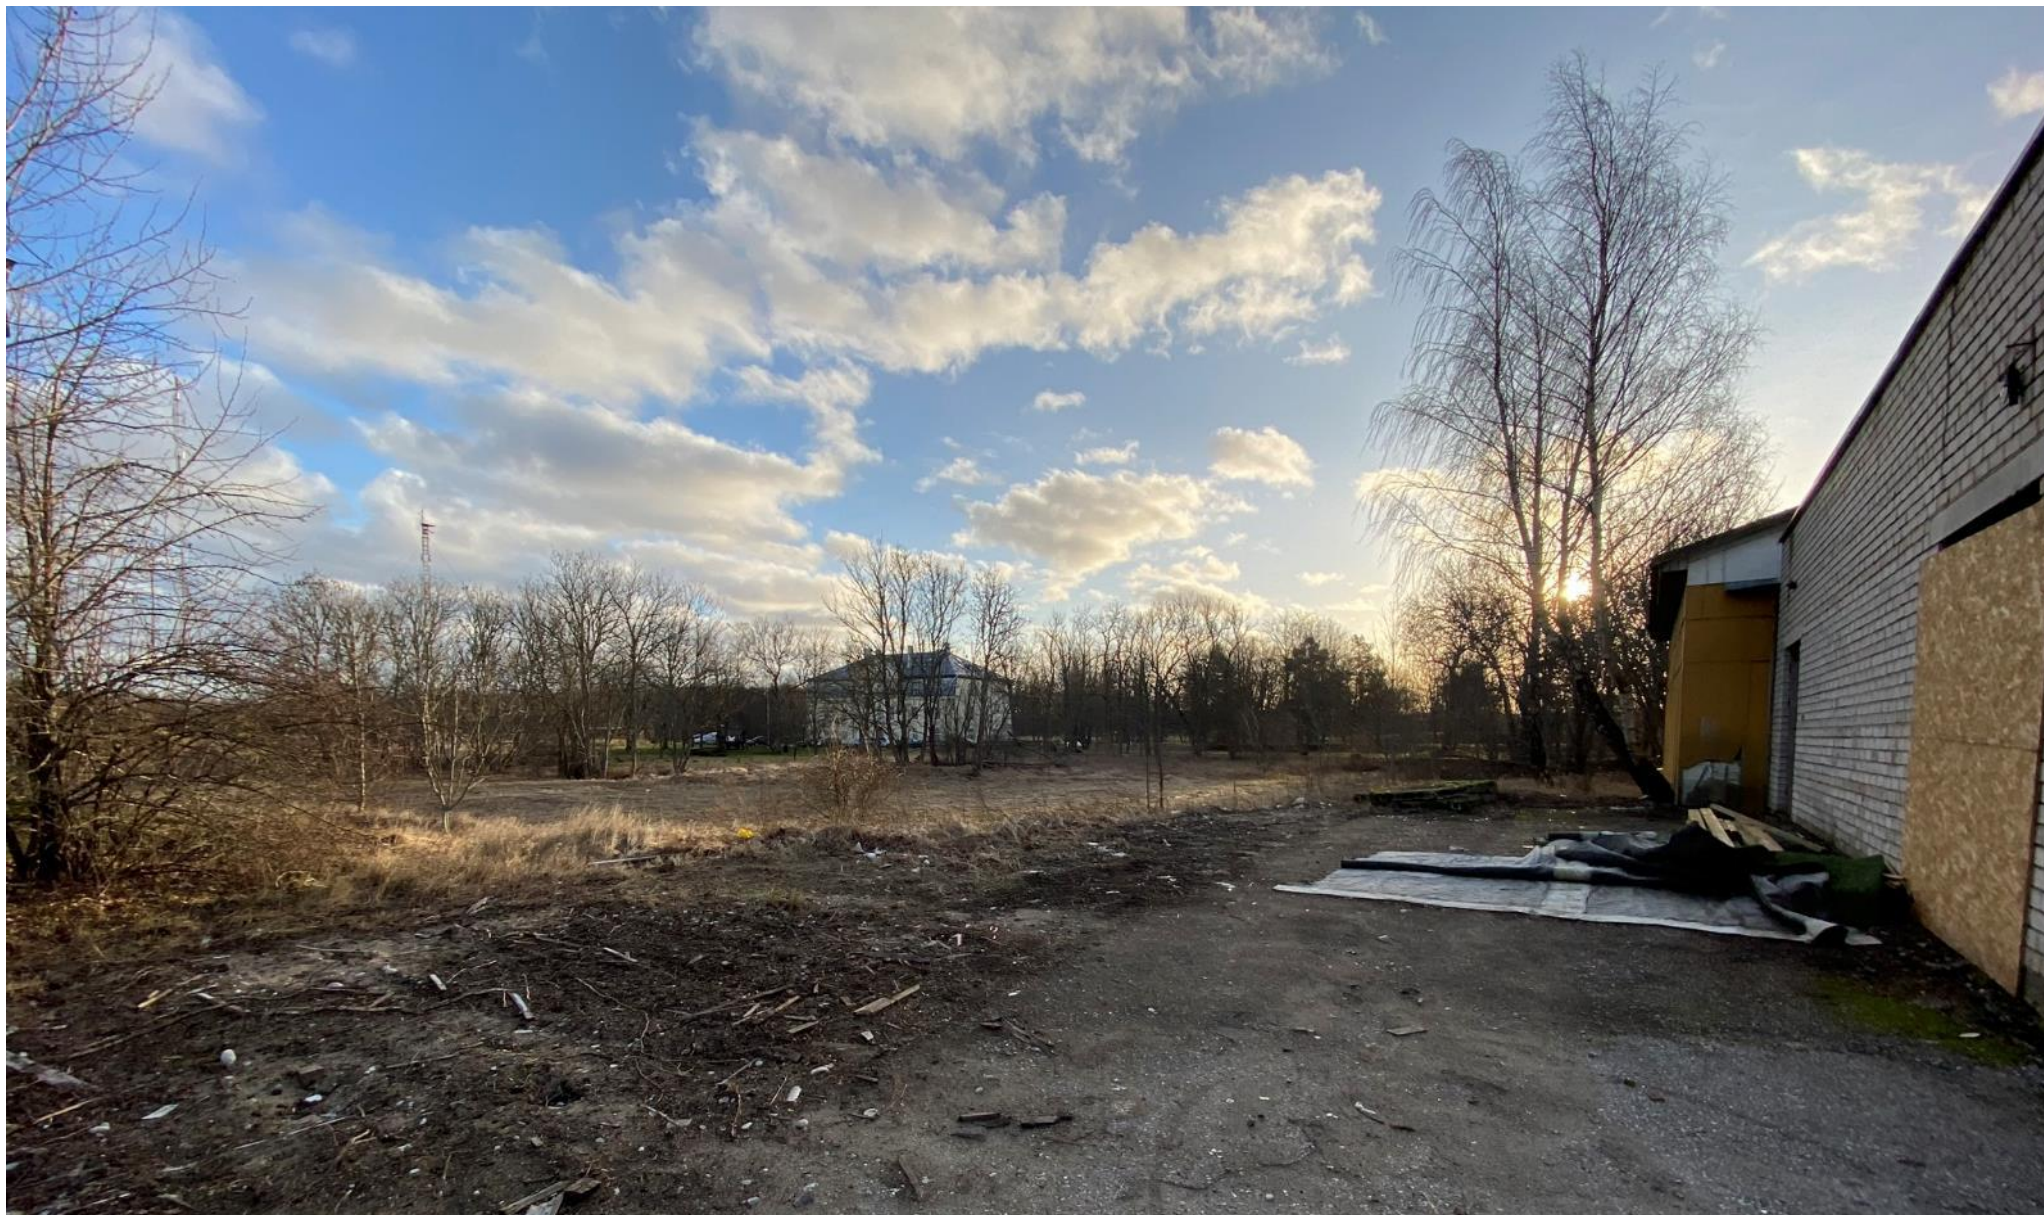
Foto 10 – Vaade Uuemõisa mõisa valitsejamajale planeeringualalt, veebruar 2020.
