## Uuemõisa pargi põhjaosa muinsuskaitse eritingimused detailplaneeringule

Uuemõisa, Haapsalu linn, Läänemaa

Kooskõlastatud muinsuskaitseameti menetluskomisjoni poolt  
protokolliga nr 429 12.05.2020

Töö nr. 48-2020

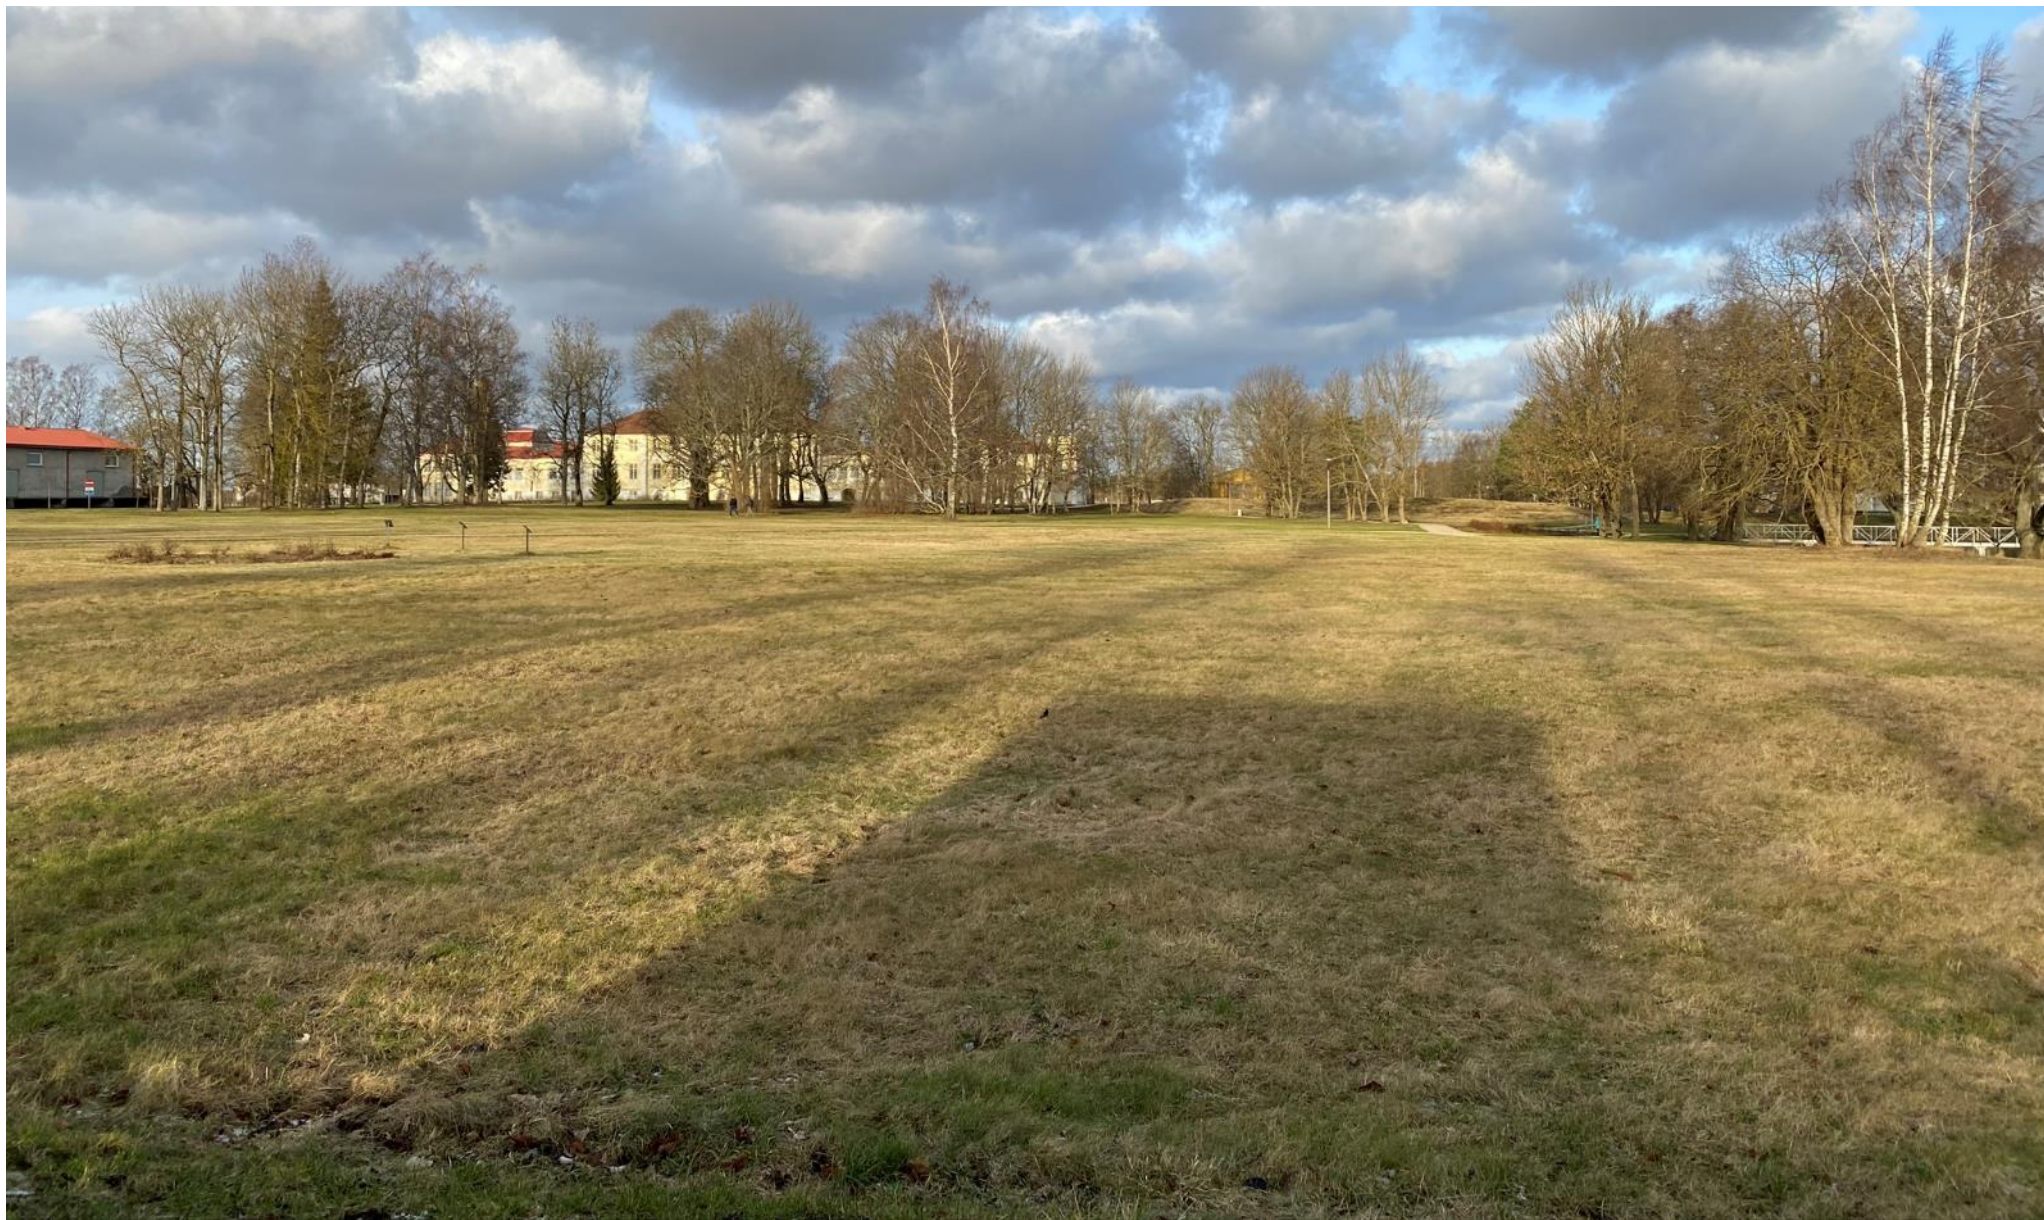
Foto 11 – Vaade Uuemõisa mõisa peahoonele, planeeringualale ja valitsejamajale Uuemõisa bussipeatusest, veebruar 2020.

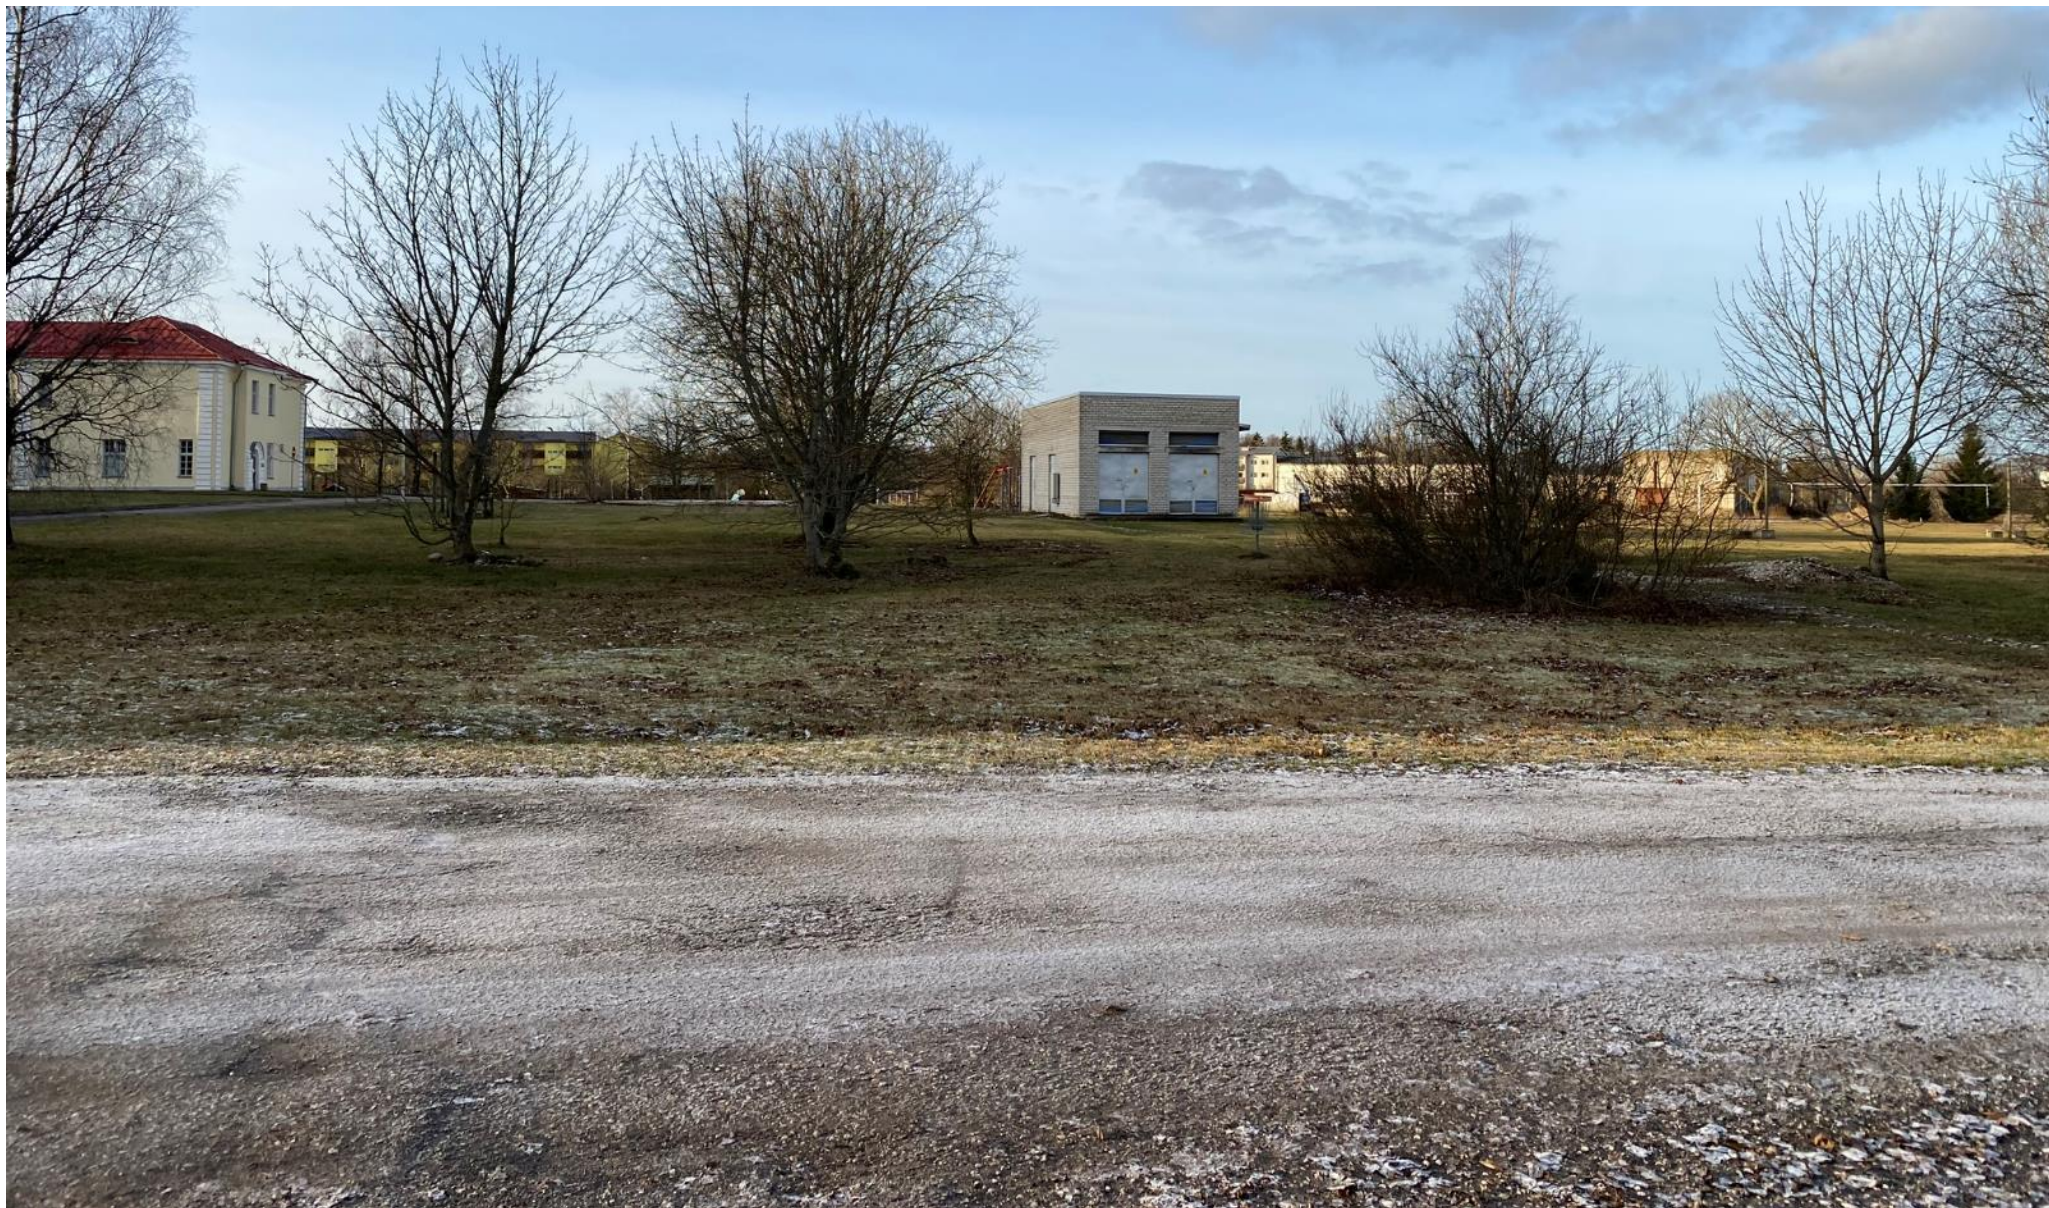
Foto 12 – Vaade planeeringuala lääneküljele Uuemõisa mõisa peahoone taga asuvale alajaama hoonetele, veebruar 2020.
